## DECHARGE DE DECHETS MENAGERS ET ASSIMILES DE MARSILLARGUES

### Rapport 2022 sur le suivi de l'installation

**ARRETE PREFECTORAL N°99-I-1729 DU 8 JUILLET 1999**

**Communauté de Communes du Pays de Lunel**

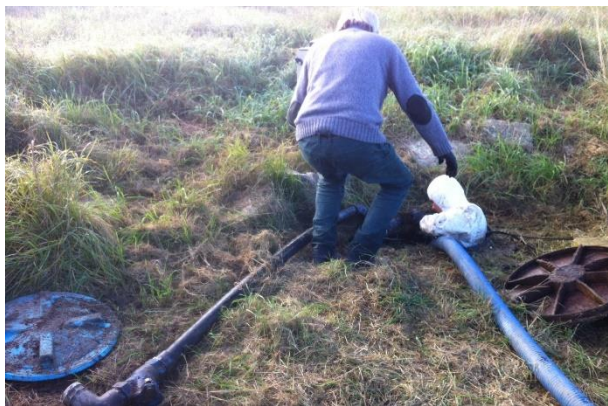
Photo prise le 17/11/15 – Remplacement pompe N°2

Une attention particulière a été portée sur **la pompe N°2 qui a fait l'objet d'un remplacement** par une pompe équivalente de type Féka VS 12000. Une première visite de contrôle a été assurée le 13/10/15 puis une remise en état le 17/11/15 nécessitant le curage préalable du puit N°2.

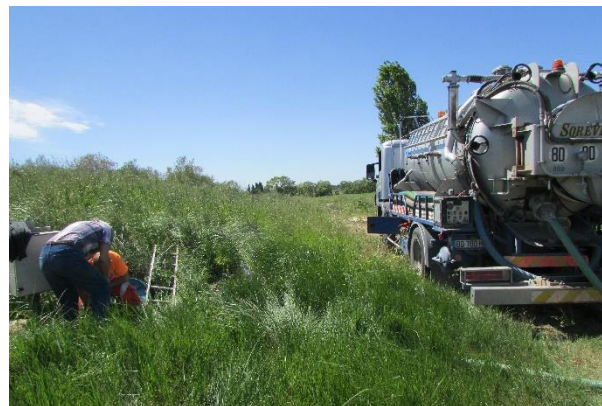
Photo prise le 28/04/16 – Curage du poste N°2

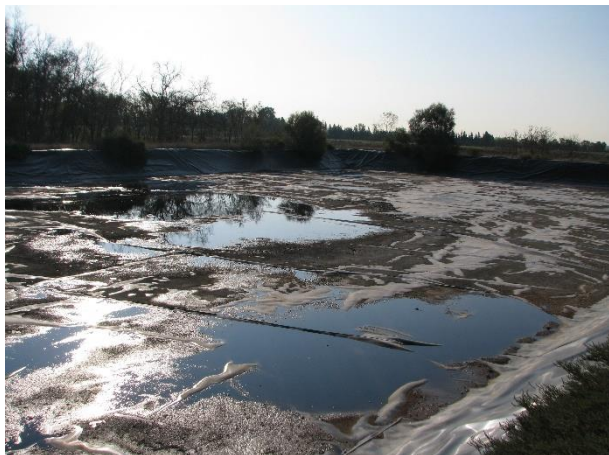
Le niveau du bassin à lixiviats a fait l'objet de nombreux relevés par les services de la Communauté de Communes. Toutefois, le niveau de lixiviats se retrouve quasiment à sec au cours de la période estivale (forte évaporation) et peut atteindre une hauteur maximale après la période des pluies.

Photo prise le 25/09/08 – Angle nord-ouest

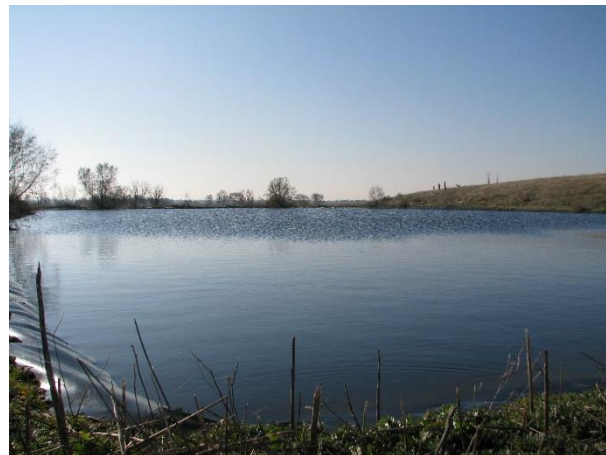
Photo prise le 29/01/09 – Angle nord-est

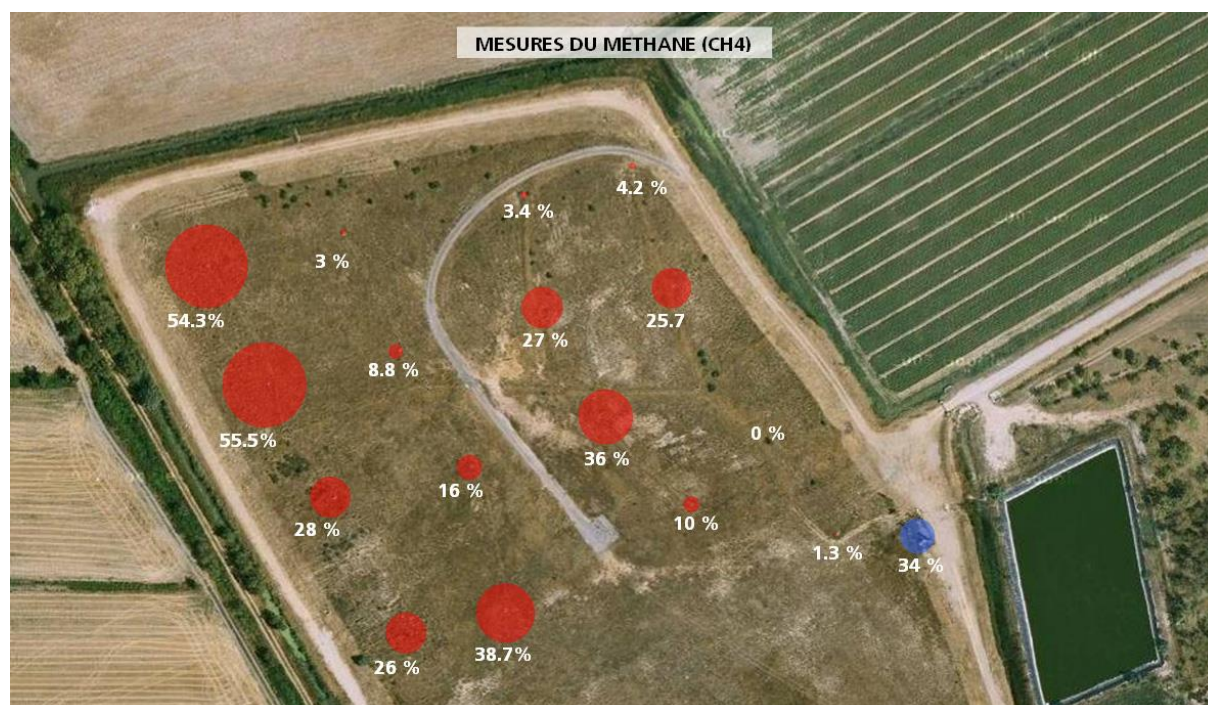
Teneurs en méthane sur les puits et entrée de torchère, relevées le 25/09/08.

Les puits les plus productifs apparaissent au Sud-Ouest du massif avec des valeurs comprises entre 27% et 55% de méthane. La concentration en méthane mesurée à l'entrée de la torchère était de 34%. Afin d'estimer le potentiel gazeux, une simulation de la production de méthane a été effectuée en tenant compte des tonnages de déchets stockés, du type de déchet, des différentes analyses de gaz... Elle montre clairement que le site est dans sa phase terminale de production gazeuse objectivement insuffisante pour assurer le fonctionnement viable de la torchère. Compte tenu de la production résiduelle de méthane attendue sur la décharge, il a été recommandé l'arrêt définitif de la torchère.
