## DECHARGE DE DECHETS MENAGERS ET ASSIMILES DE MARSILLARGUES

### Rapport 2022 sur le suivi de l'installation

**ARRETE PREFECTORAL N°99-I-1729 DU 8 JUILLET 1999**

**Communauté de Communes du Pays de Lunel**

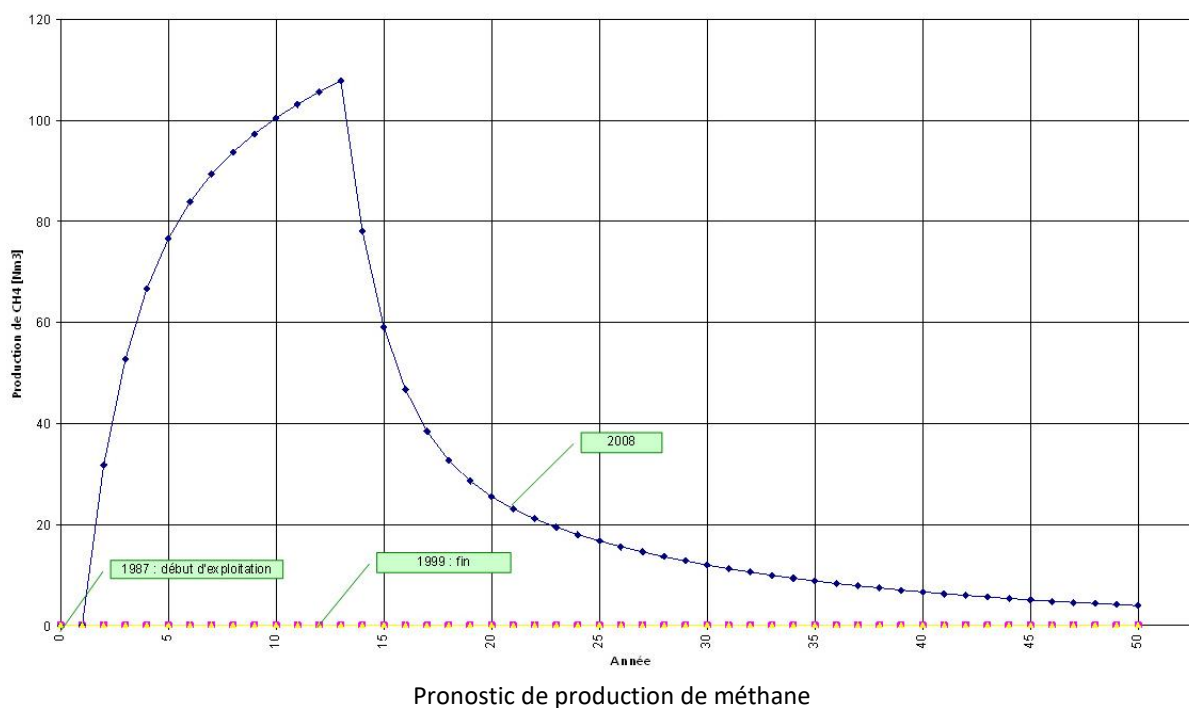
Teneurs en méthane sur les puits et entrée de torchère, relevées le 25/09/08.

Les puits les plus productifs apparaissent au Sud-Ouest du massif avec des valeurs comprises entre 27% et 55% de méthane. La concentration en méthane mesurée à l'entrée de la torchère était de 34%. Afin d'estimer le potentiel gazeux, une simulation de la production de méthane a été effectuée en tenant compte des tonnages de déchets stockés, du type de déchet, des différentes analyses de gaz... Elle montre clairement que le site est dans sa phase terminale de production gazeuse objectivement insuffisante pour assurer le fonctionnement viable de la torchère. Compte tenu de la production résiduelle de méthane attendue sur la décharge, il a été recommandé l'arrêt définitif de la torchère.
